DER FISCHOTTER IST ZURÜCK – 10 JAHRE MONITORING IN HAMBURG

Nina Klar

Behörde für Umwelt und Energie, Naturschutzamt

Otterschutz in Deutschland
Otterzentrum Hankensbüttel, 11.10.2018

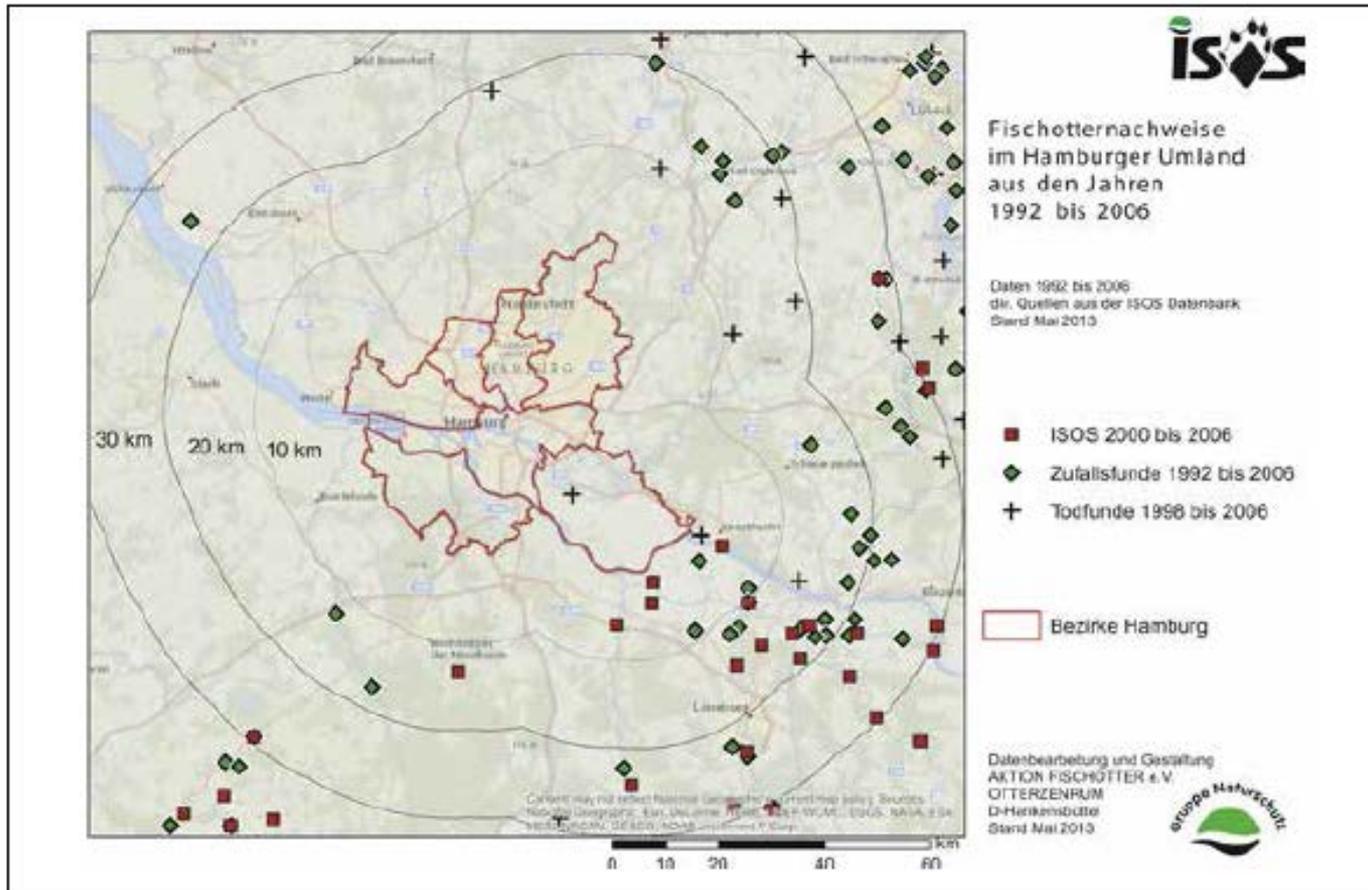
Abb. 7.23: Ergebnisse der Fischotternachweise in Hamburg und Umgebung bis 2006 (Borggräfe & Schäfers 2013).

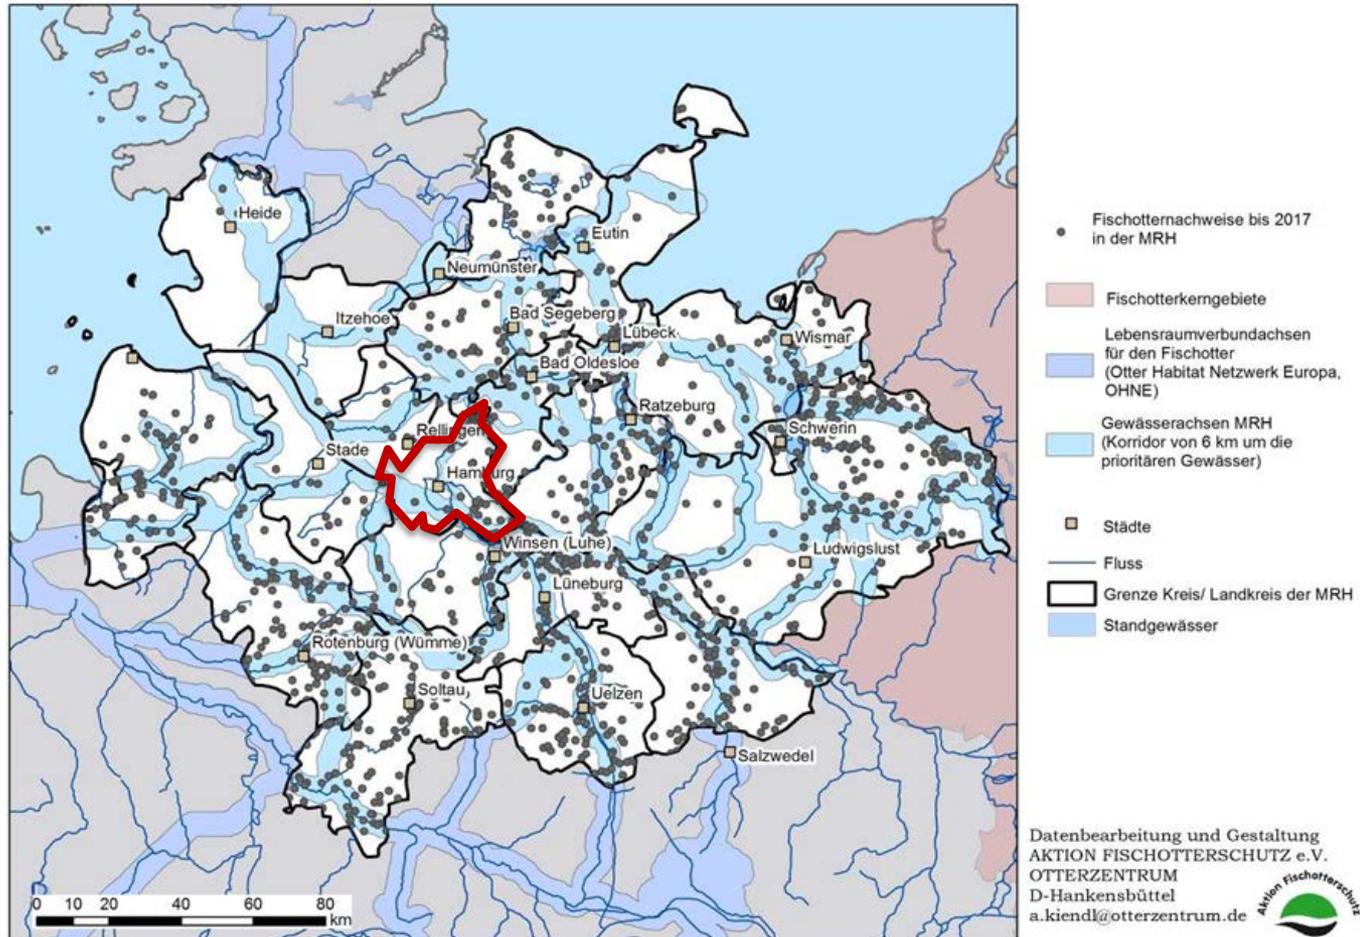
Abbildung 9: Fischotternachweise und mögliche Wanderrouen in der Metropolregion Hamburg bis 2017 („Das Blaue Metropolnetz“)

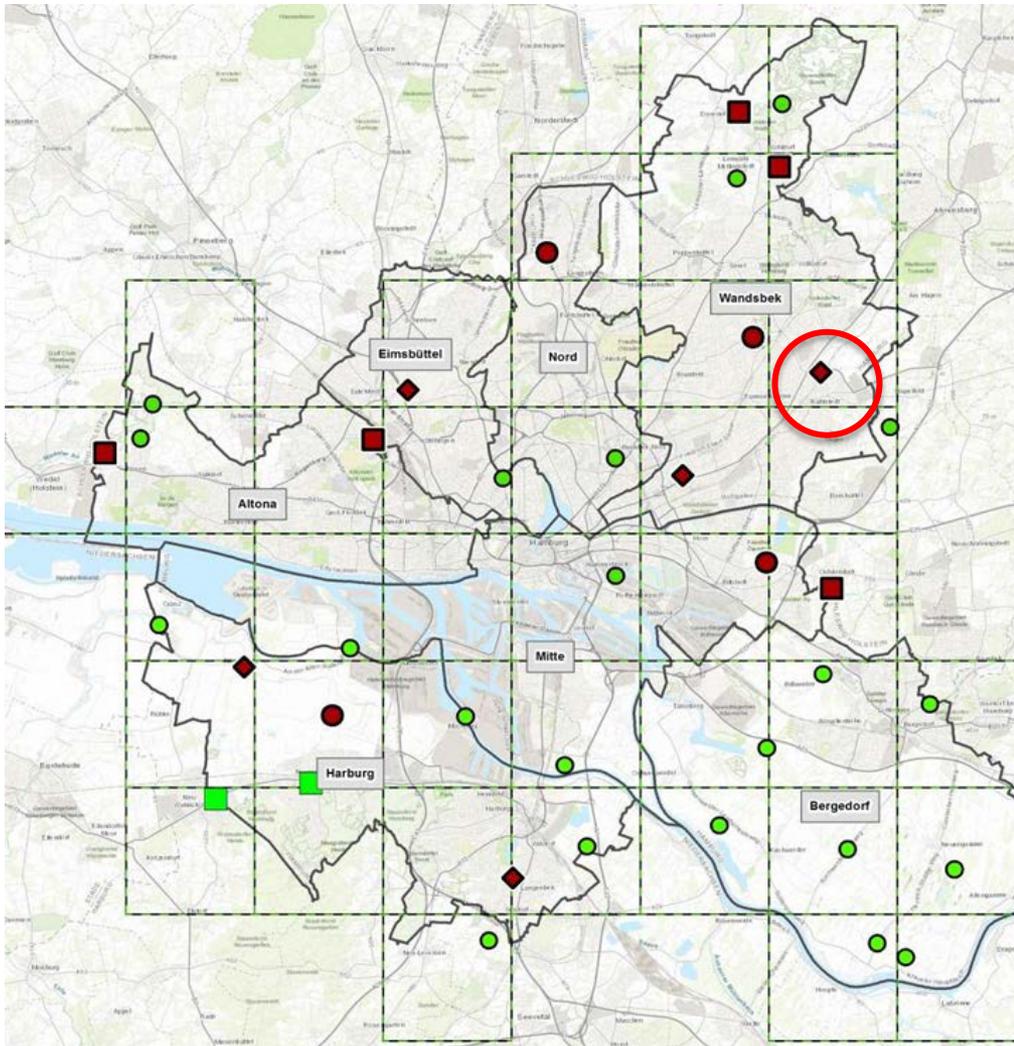
Maßnahmenempfehlung an Durchlässen

Maßnahmenempfehlung

Erst wenn Fischotter - Nachweise
-

Bei Otternachweisen im Umfeld event. eine Trockenröhre
-

Bei Otternachweisen in der Umgebung -Laufbrett
-

Berme aus Kies einbringen
-

keine Maßnahmen
-

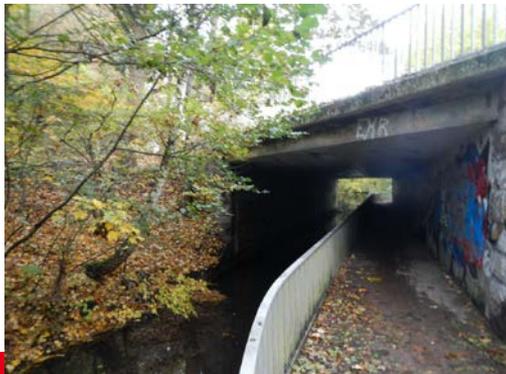
Anpassung der Gestaltung des Durchlasses an Geschwindigkeiten bis ca. 0,6 m/s

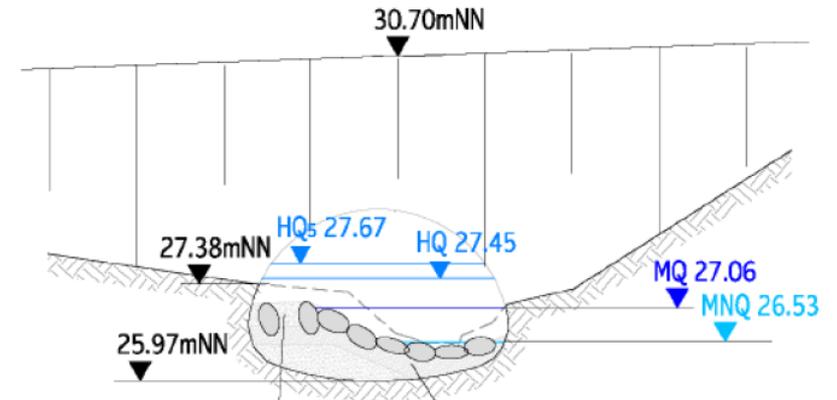
Neuaufbau einer Berme durch Einbauen von Findlingen in Beton und Auffüllen mit grob kiesigem Substrat bis ca. > 10 cm oberhalb von MQ

Neuaufbau einer Sohle durch Einbauen von Findlingen in Beton und Auffüllen mit grob kiesigem Substrat und Sanden
